**PROJEKT TECHNICZNY**  
**USUNIĘCIA I OGRANICZENIA ZAWILGOCENIA ŚCIAN**  
**W POMIESZCZENIACH NR 1, 2, 3, 4, 5, 6, 7, 8**

**OBIEKT:** **BUDYNEK SOCJALNO-TECHNICZNY**  
**KATEGORIA OBIEKTU VIII (INNE BUDOWLE)**

**ADRES:** **ul. RITTLERA 2**  
**16- 500 SEJNY**  
**działka nr ewidencyjny nr 3**  
**obręb ewidencyjny Sejny nr 0001,**  
**jednostka ewidencyjna 200901\_2, m. Sejny**

**12 października 2022 r.**

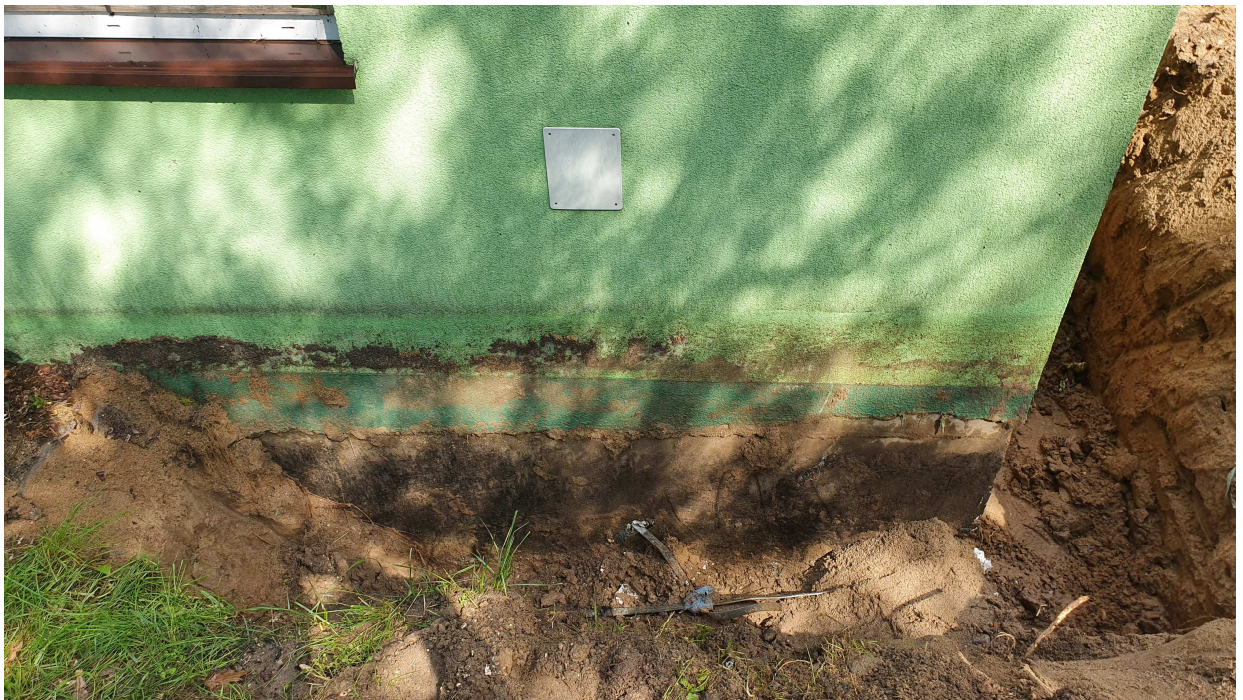
Odkrywkę zewnętrzną (fot. nr 1-3) wykonano w południowo-zachodnim narożniku ściany, w formie wykopu o głębokości 90 cm. Stwierdzono ocieplenie ściany fundamentowej ze styropianu gr. 10 cm, obsypanie ocieplonej ściany fundamentowej na szerokości 60-80 cm piaskiem. Styropian pokryty tynkiem cienkowarstwowym na siatce z włókna szklanego. Na tynku ślady powłoki bitumicznej. Na zewnętrznych warstwach izolacji termicznej fundamentów zaobserwowano ślady zawilgocenia prawdopodobnie od występujących tego dnia opadów deszczu. Na skraju i dnie wykopu stwierdzono obecność gruntów spoistych, nieprzepuszczalnych (gliny) mocno nasączonych wodą.

**FOT. NR 1** – Odkrywka nr 1 wykop do głębokości 0,9 m  
w południowo-wschodnim narożniku ściany fundamentowej

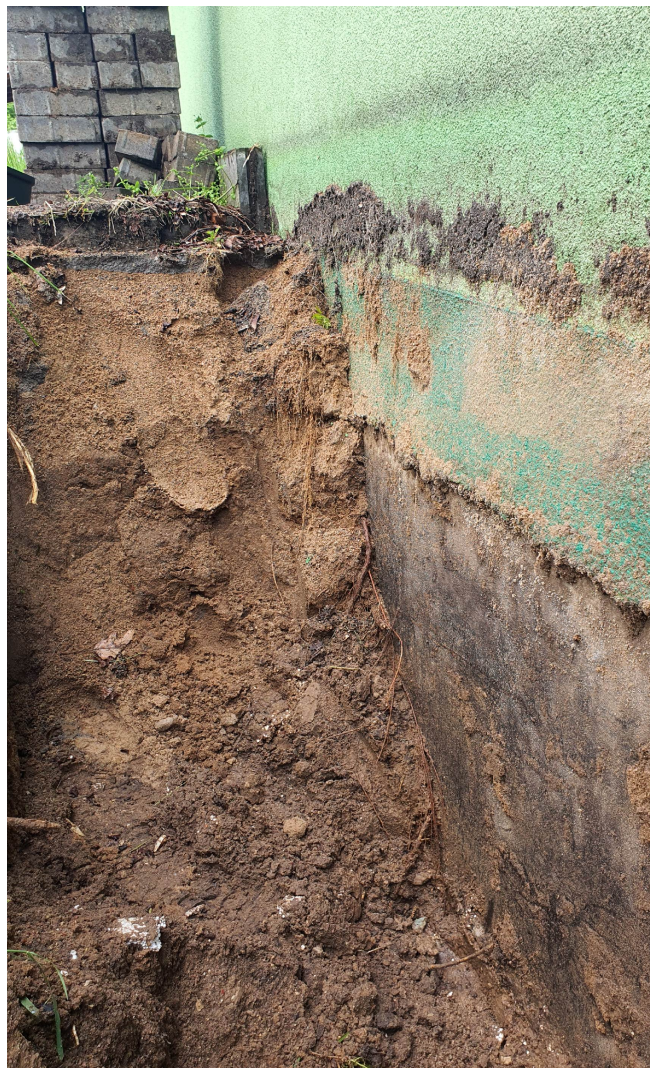
**FOT. NR 2** – Odkrywka nr 1 wykop do głębokości 0,9 m  
w południowo-wschodnim narożniku ściany fundamentowej

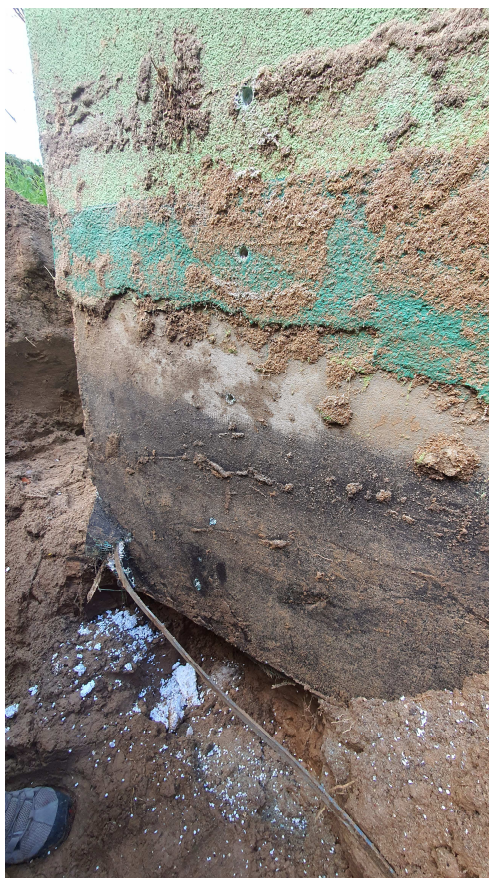
**FOT. NR 3** – Odkrywka nr 1 wykop do głębokości 0,9 m w południowo-wschodnim narożniku ściany fundamentowej

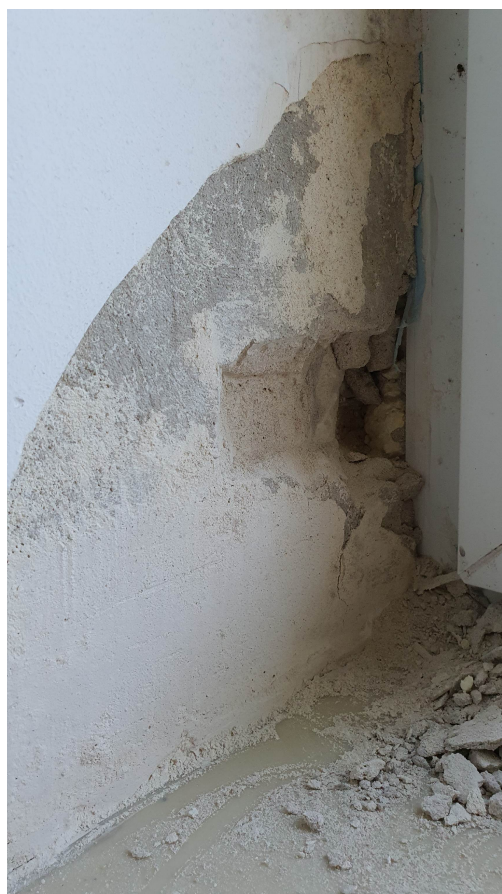
Z uwagi na występowanie na ościeżach kilku okien wykwitów pleśni wykonano odkrywkę nr 2 (fot. nr 4) w celu sprawdzenia szczelności montażu okien. Stwierdzono brak uszczelnienia okna pianką montażową pomiędzy ościeżnicą a murem.

Na podstawie odkrywki nr 2 stwierdzono niedostateczne uszczelnienie osadzenia okien.

**FOT. NR 4** – Odkrywka nr 2 - sprawdzenie szczelności osadzenia okien zewnętrznych w pom. nr 4

Zaleca się wypełnienie szczeliny pomiędzy ościeżnicą a ścianą pianką montażową do okien o niskiej rozprężności.

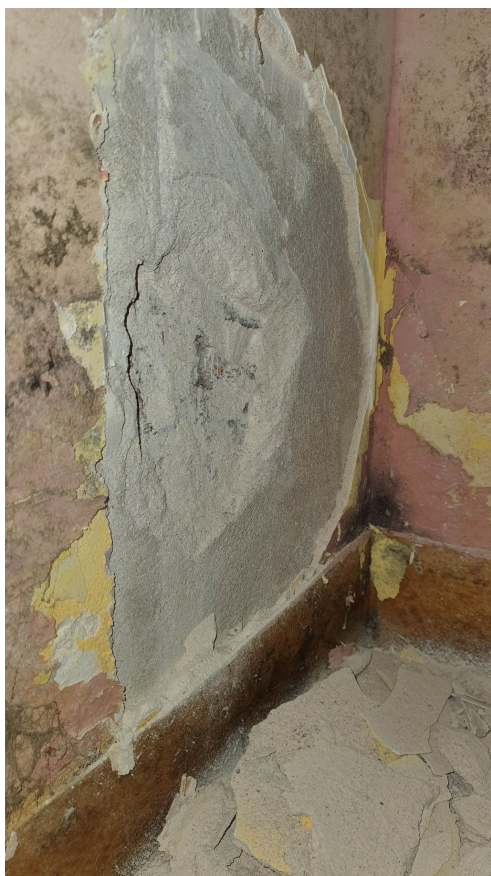
Odkrywki wewnętrzne wykonano w celu sprawdzenia poziomu zawilgocenia ścian zewnętrznych od środka. Najwięcej objawów zawilgocenia występuje w pom. nr 4. W pomieszczeniu tym wykonano cztery odkrywki. W odkrywce numer 3 (fot. nr 5), wykonanej w narożniku zewnętrznej ściany południowo-zachodniej, zostały odsłonięte wszystkie warstwy wykończenia wewnętrznego aż do muru.

**FOT. NR 5** – Odkrywka nr 3 - sprawdzenie warstw ściany od wewnątrz w pom. nr 4

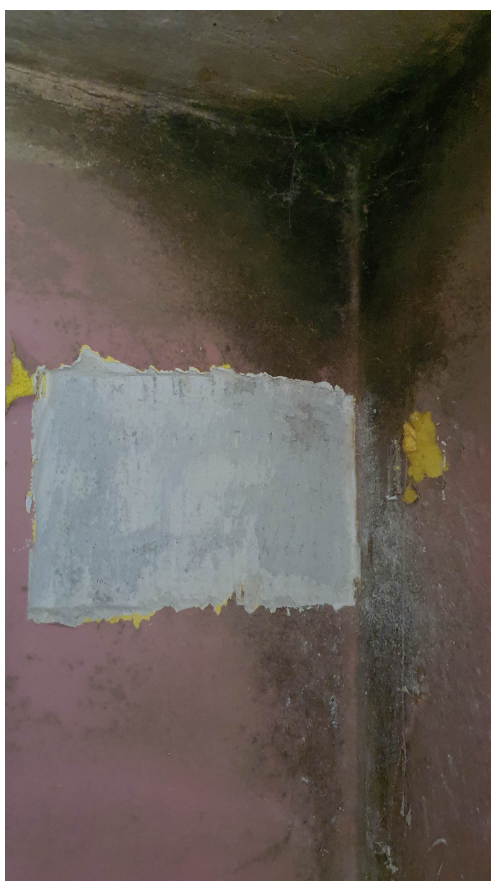
W odkrywce nr 4 (fot. nr 6) w górnym narożniku ściany południowo-zachodniej po usunięciu powłok malarskich i gładzi gipsowej na tynku cementowo-wapiennym nie stwierdzono zawilgoceń.

**FOT. NR 6** – Odkrywka nr 4 - sprawdzenie warstw ściany od wewnątrz w pom. nr 4

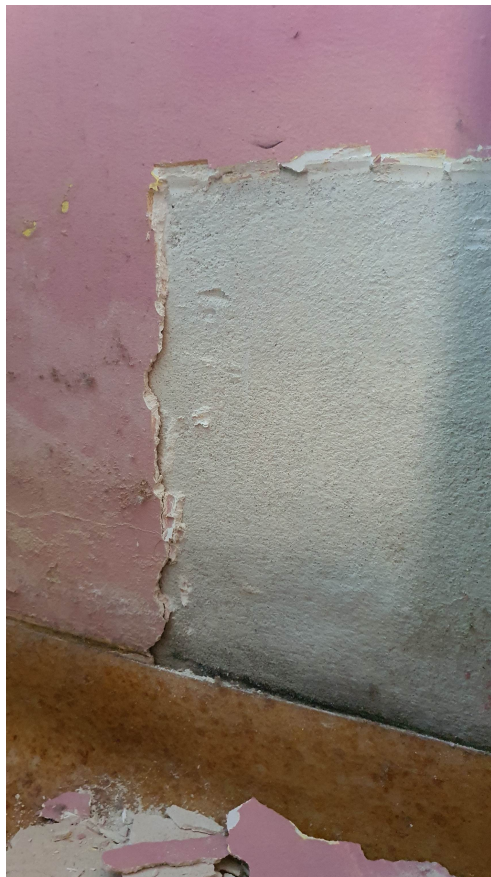
Najgorzej przedstawia się sytuacja na odkrywce nr 5 (fot. nr 7). Odkrywka wykonana została w

pom. nr 4 pod oknem na styku cokołu z wywiniętej wykładziny PCV i ściany. W tym miejscu występują wykwit solne i odspojenia gładzi gipsowej.

**FOT. NR 7** – Odkrywka nr 5 – odspajanie się gładzi gipsowej, zasolenie ściany w strefie przypodłogowej w pom. nr 4

W pomieszczeniu nr 4 ze względu na występowanie zasolenia w dolnej części ścian, zakłada się na ścianie zachodniej i południowej w pasie do wysokości parapetów okiennych oprócz usunięcia gładzi gipsowej, skucie tynku cementowo-wapiennego i zastosowanie w tym miejscu tynku renowacyjnego (np. CERESIT lub SEMPRE)

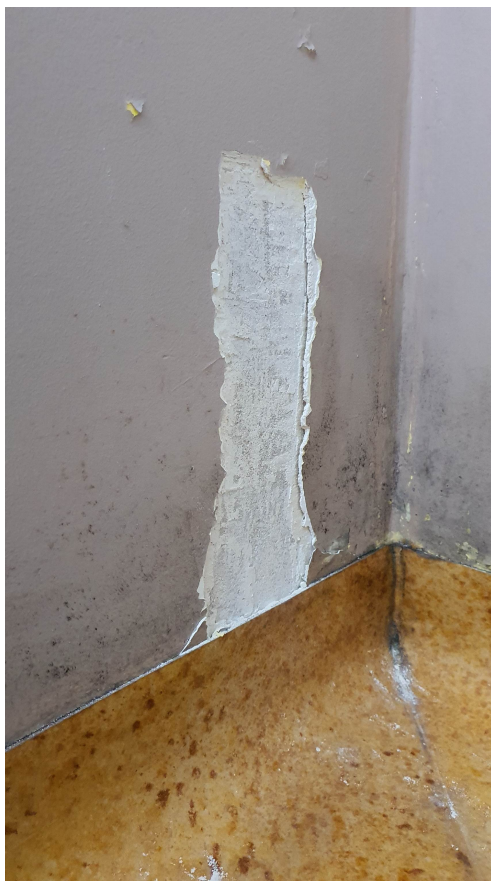
Odkrywkę nr 6 (fot. nr 8) wykonano w narożniku ściany południowo-wschodniej (w pom. nr 3). Pod usuniętymi warstwami powłok malarskich i gładzi gipsowej na podkładowym tynku cementowo-wapiennym nie zaobserwowano zawilgocenia ani żadnych nalotów.

**FOT. NR 8** – Odkrywka nr 6 – odspajanie się gładzi gipsowej w strefie przypodłogowej w pom. nr 3

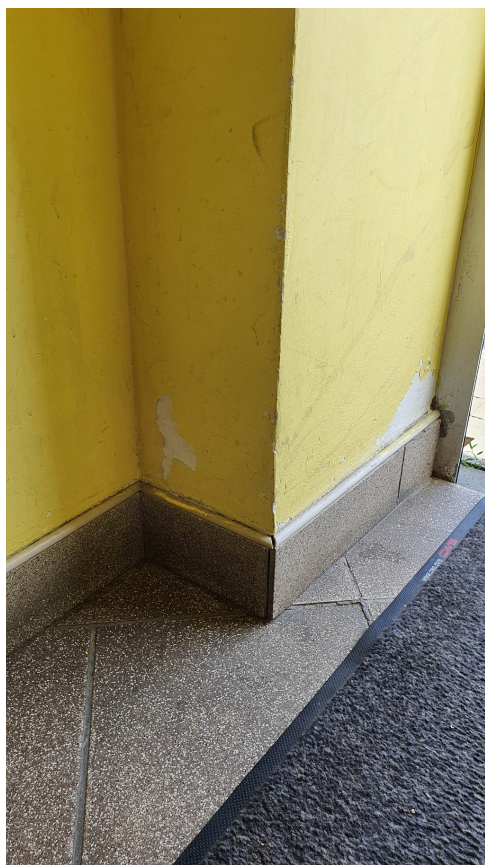
**FOT. NR 9** – Odkrywka nr 5 – odpryski powłoki malarskiej przy wejściu głównym w pom. nr 1

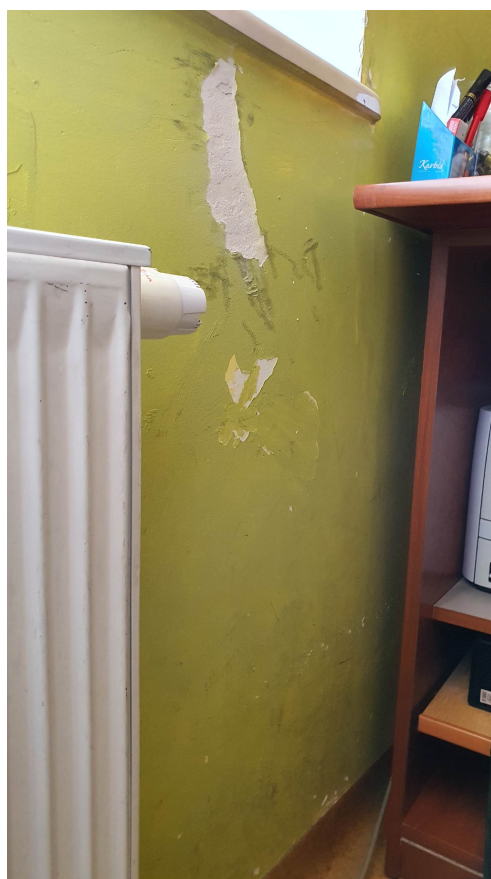
**FOT. NR 10** – Odkrywka nr 5 – odpryski powłoki malarskiej przy wejściu głównym w pom. nr

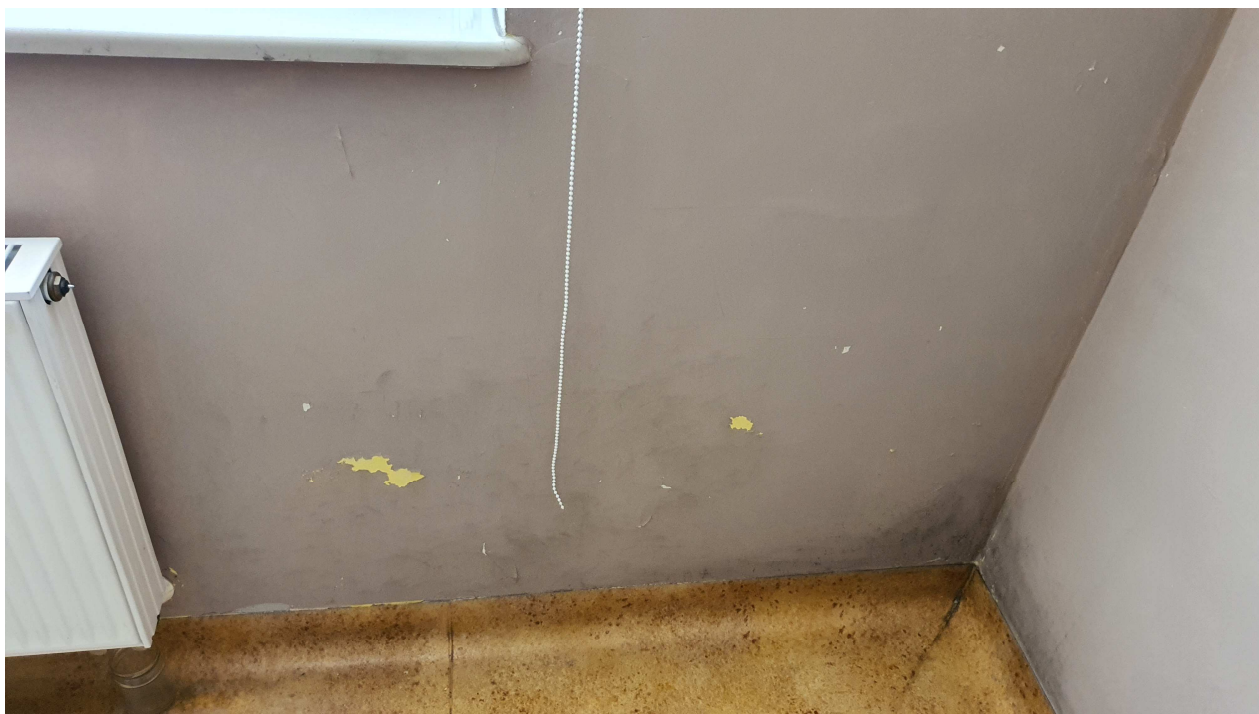
**FOT. NR 11** – Odkrywka nr 5 – odpryski powłoki malarskiej przy wejściu głównym w pom. nr 1

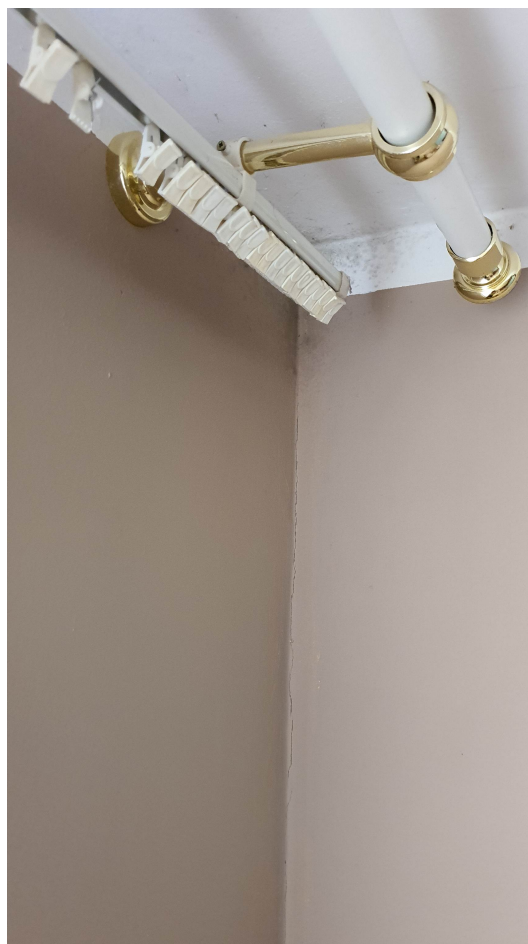
**FOT. NR 12** – Odkrywka nr 5 – ślady pleśni w górnym narożniku ściany w pom. nr 3

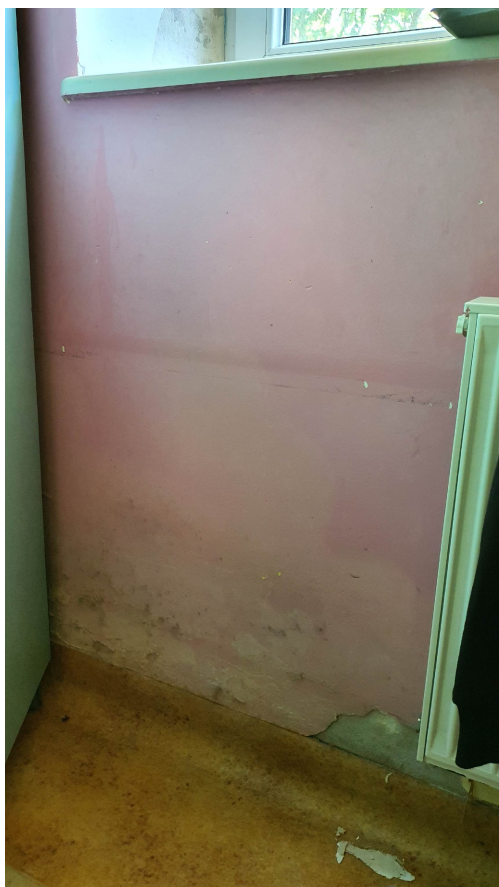
**FOT. NR 13** – Odspajanie tynku przy cokole w pom. nr 4

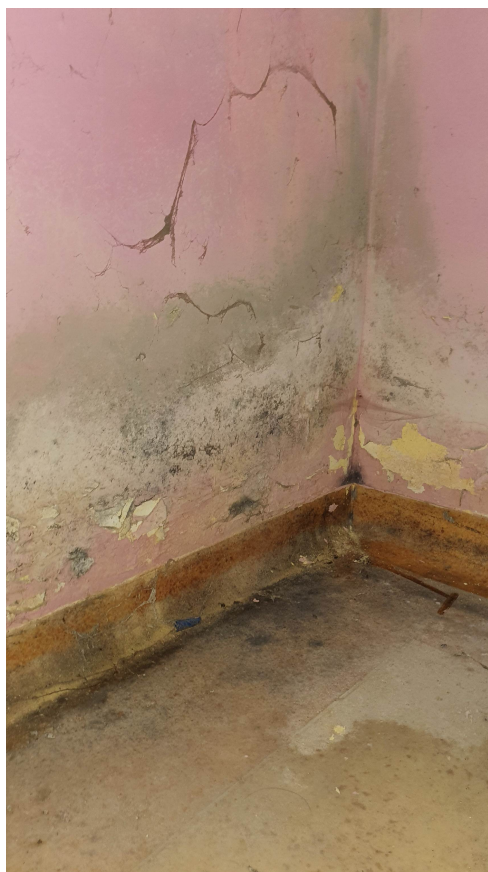
**FOT. NR 14** – Ślady pleśni i odspojenia powłoki malarskiej  
w dolnym narożniku ściany w pom. nr 4

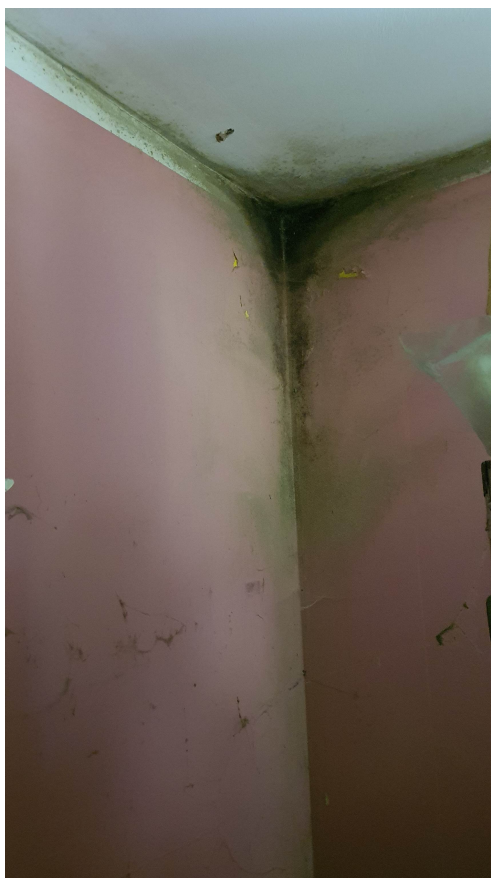
**FOT. NR 15** – Ślady pleśni w narożniku ściany w pom. nr 4

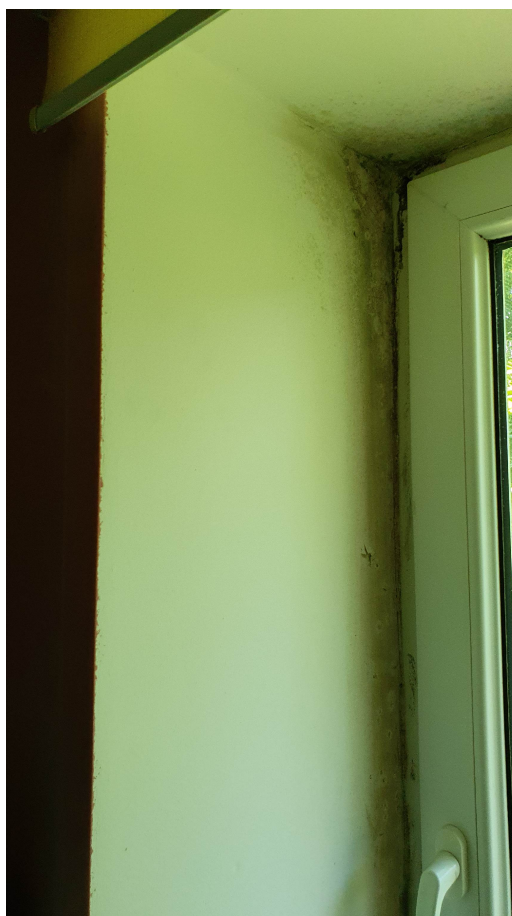
**FOT. NR 16** – Ślady pleśni na ościeżu okiennym w pom. nr 4

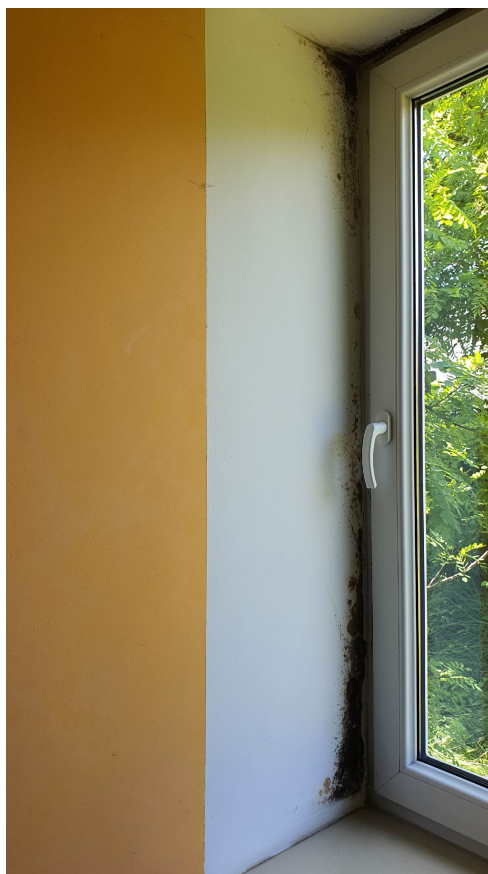
**FOT. NR 17** – Ślady pleśni i odspojenia powłoki malarskiej w dolnym narożniku ściany w pom. nr 5

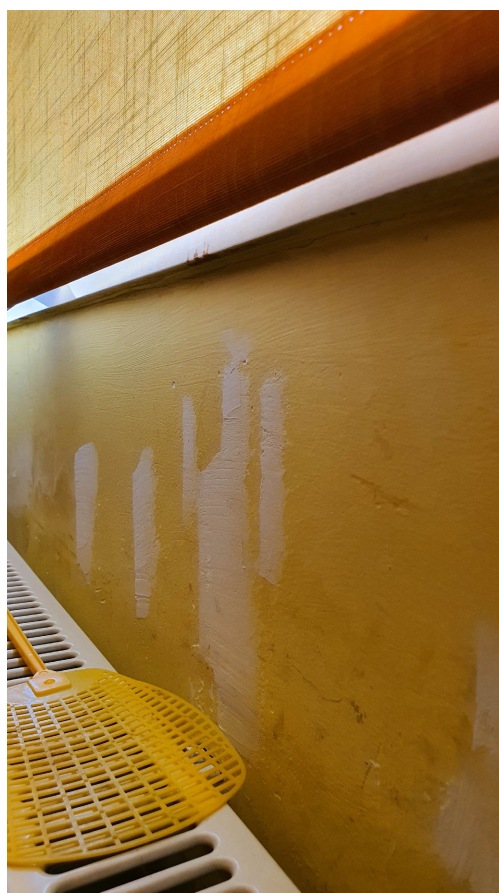
W przedmiotowym budynku napływ powietrza na potrzeby wentylacji nie był zapewniony. Szczelne zamykanie okien, brak nawiewników okiennych lub podokiennych, niestosowanie regularnego wietrzenia pomieszczeń, zasłanianie roletami głębokich otworów okiennych (fot. nr 18).

**FOT. NR 18** – zaszpachlowane ubytki powłoki malarskiej - pom. nr 5

Dlatego zaleca się ustawienie szaf w odległości około 10 cm od ścian i montaż rolet na skrzydłach okien.

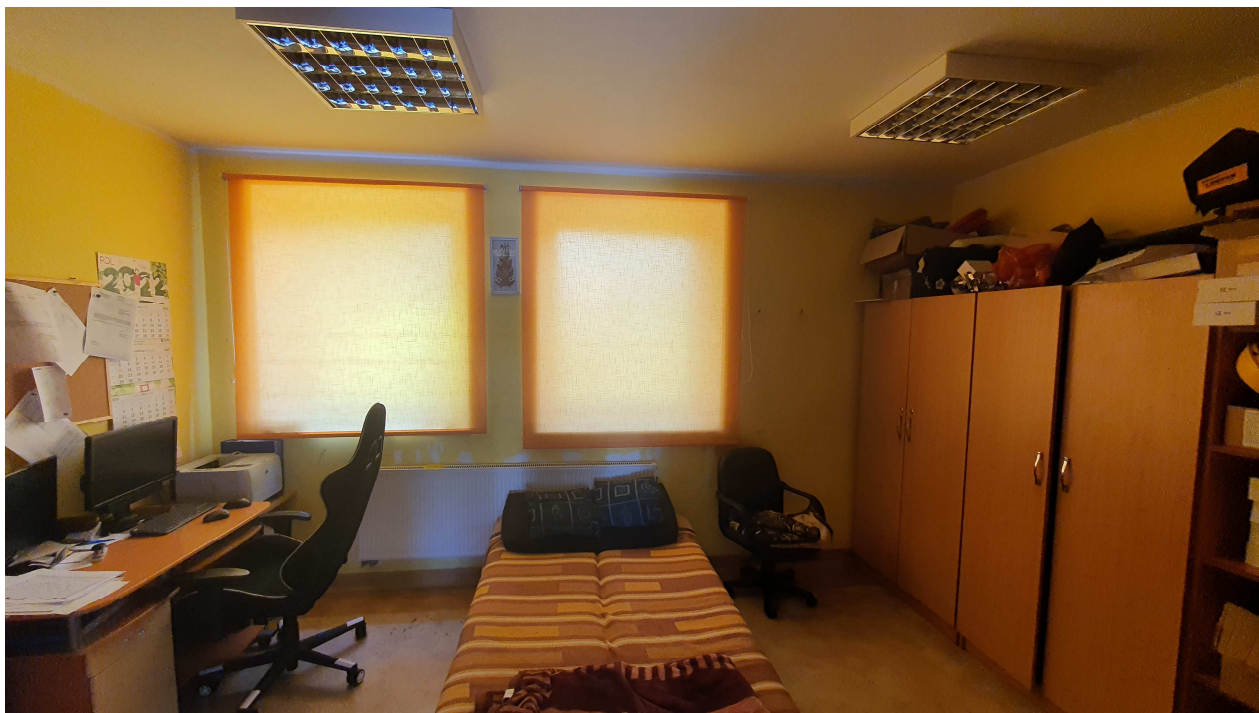
**FOT. NR 19** - Rolety zasłaniające otwór okienny – pom. nr 6  
podwieszanym – pom. nr 7 (łazienka damska)

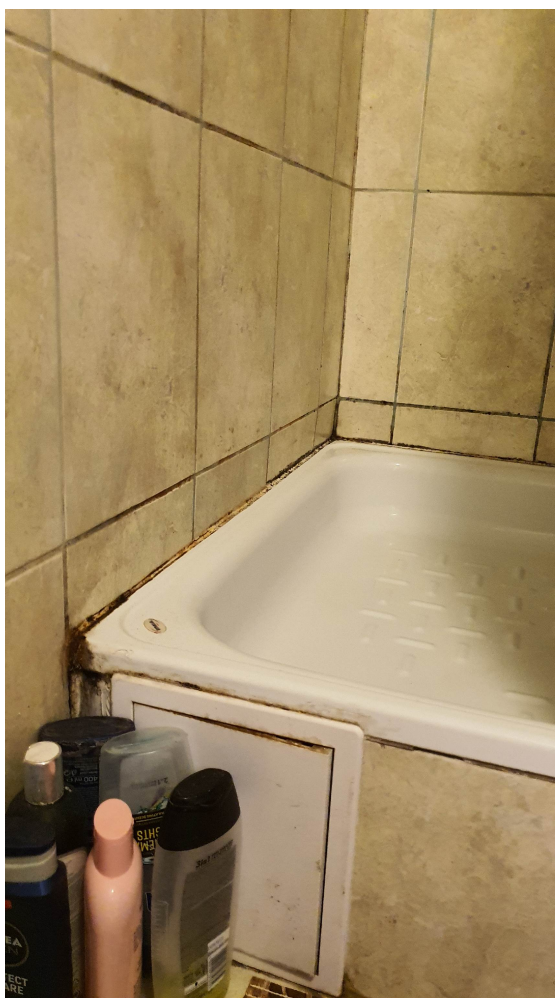
**FOT. NR 20** - Naloty pleśni na spoinach silikonu i płytek ściennych  
pom. nr 7 (łazienka damska)

W celu likwidacji nalotów pleśni zaleca się: wymianę wszystkich spoin silikonowych oraz oczyszczenie fug płytek ściennych i podłogowych i ich zaimpregnowanie.

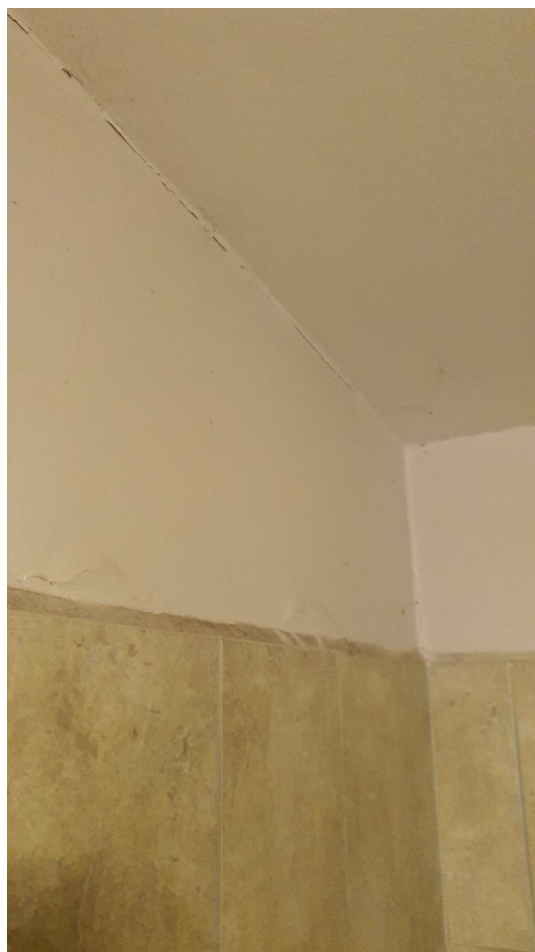
**FOT. NR 21** - Pęknięcia powłoki malarskiej na styku ściany z sufitem podwieszanym - pom. nr 7 (łazienka damska)

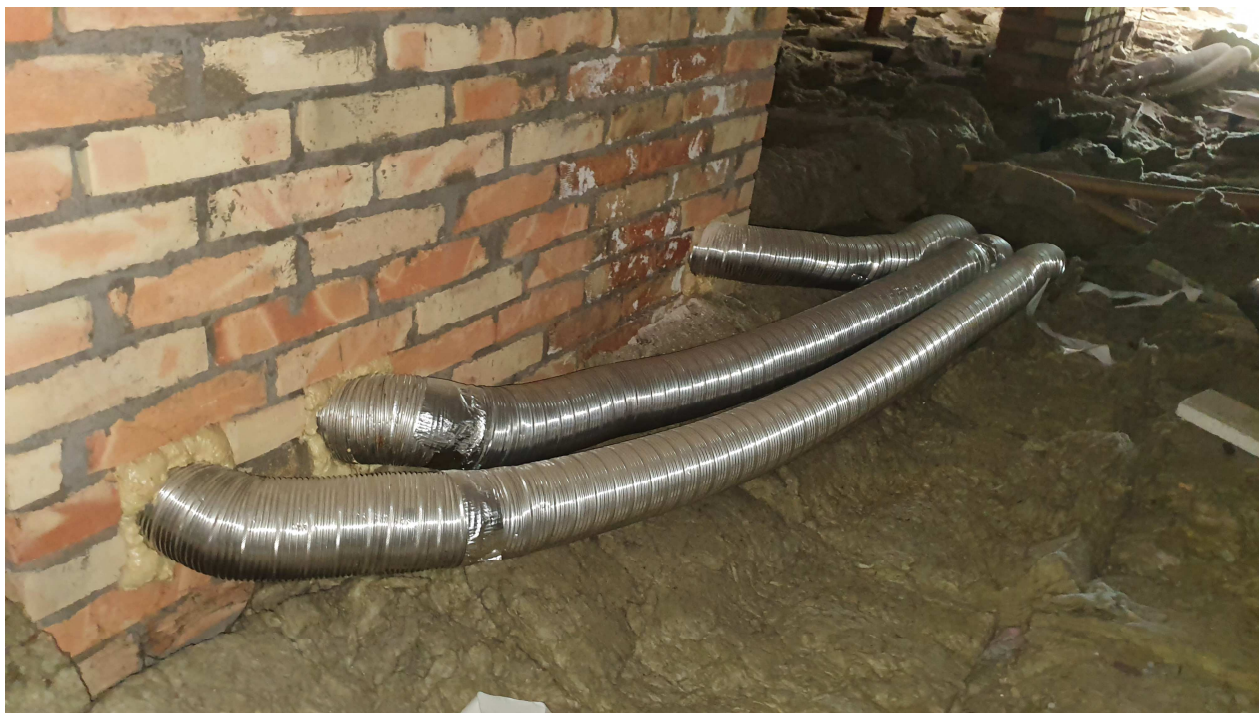
Kolejnym problemem we właściwym działaniu wentylacji jest zastosowany w budynku system odprowadzenia powietrza. Wloty kanałów wentylacyjnych w pomieszczeniach są umieszczone w sufitach podwieszanych i podłączone są do komina giętkimi rurami „Spiro”. Rury prowadzone są w przestrzeni nadsufitowej i przechodzą przez strop T-27 do „zimnej” strefy poddasza zbiorczymi otworami po dawnych kominkach wentylacyjnych. Na poddaszu podłączone są do murowanych kominów. Nadmierna długość poziomych przewodów wentylacyjnych (rur Spiro) oraz nieocieplenie ich w nieogrzewanej przestrzeni poddasza całkowicie zaburza ciąg wentylacyjny.

**FOT. NR 25** – Przebieg kanałów wentylacyjnych na poddaszu

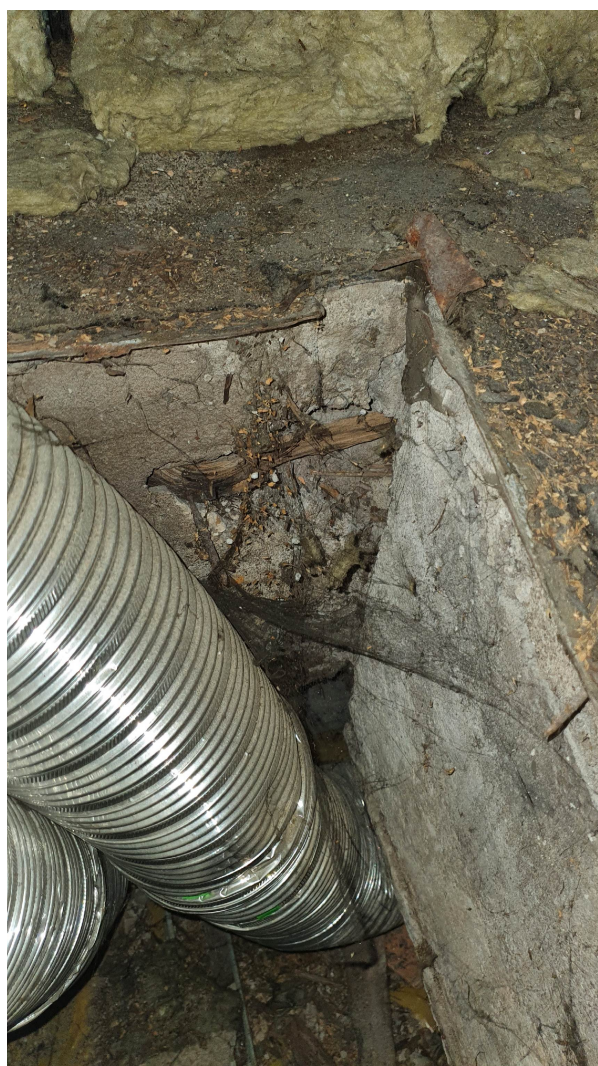
**FOT. NR 26** – Przebieg kanałów wentylacyjnych na poddaszu
